Gutachten
zu den grenzüberschreitenden Auswirkungen einer Fortführung des
Abbaus der Braunkohlelagerstätte Turów (Polen) auf die Gewässer in
Deutschland

Auftraggeber:

Frank Bold Society, Údolní 33, Brno, 60200, Tschechische Republik
in Zusammenarbeit mit
Greenpeace Deutschland, Hongkongstraße 10, 220457 Hamburg

Dr. habil. Ralf E. Krupp
(Dipl.-Geologe, Geochemiker)

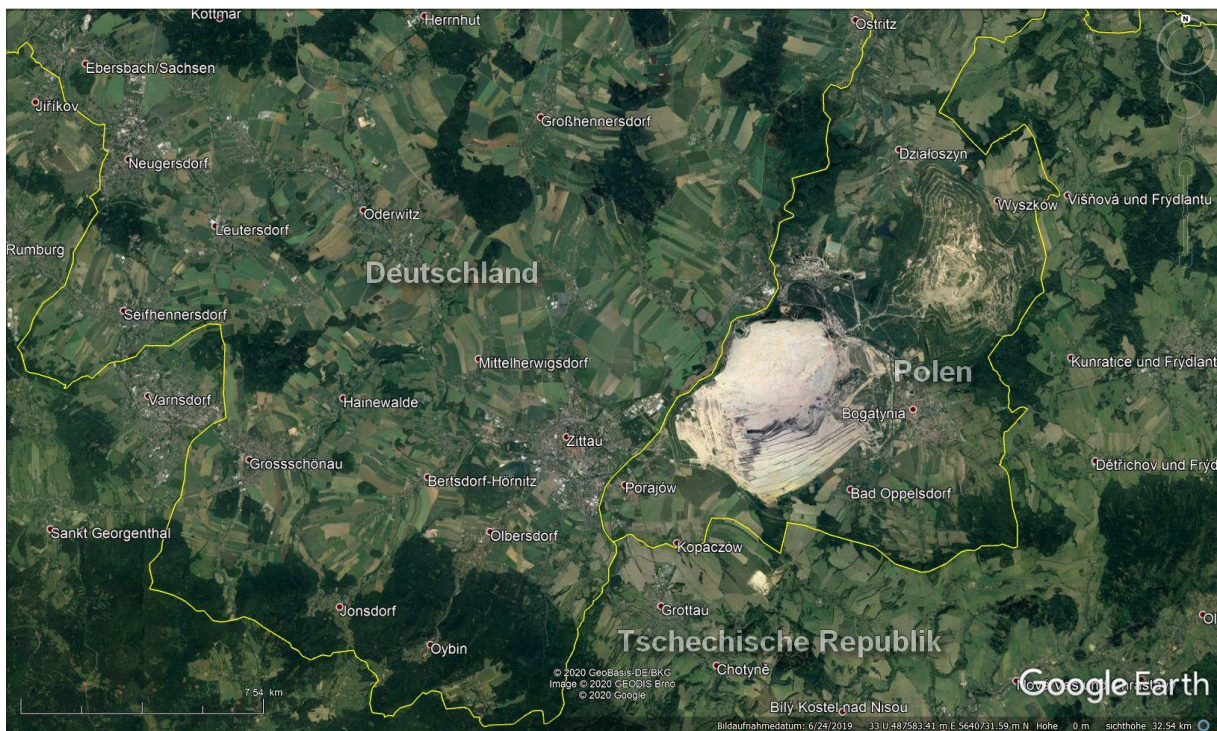
Abbildung 1 – Lage des Tagebaus Turów und der zugehörigen Außenkippe (nordwestlich davon) in dem territorialen Zipfel zwischen den Staatsgrenzen (gelbe Linien) zu Tschechien und Deutschland. Die Staatsgrenze zu Deutschland wird durch die Lausitzer Neiße (tschechisch: *Lužická Nisa*; polnisch: *Nysa Łużycka*) definiert. Westlich davon liegen die Stadt Zittau (tschechisch: *Žitava*, polnisch: *Żytawa*) und das Zittauer Becken. (Bildquelle: Google Earth)

Die geographische Lage des Tagebaus in einem zu Polen gehörenden Territorium im Länderdreieck Polen -- Tschechische Republik – Deutschland führt dazu, dass der Bergbaubetrieb von 3 Seiten unmittelbar an die Staatsgebiete der Tschechischen Republik und Deutschlands (Bundesland Sachsen) angrenzt (Siehe Abbildung 1). Die Nachbarländer sind somit unmittelbar durch das Vorhaben auf polnischer Seite betroffen.

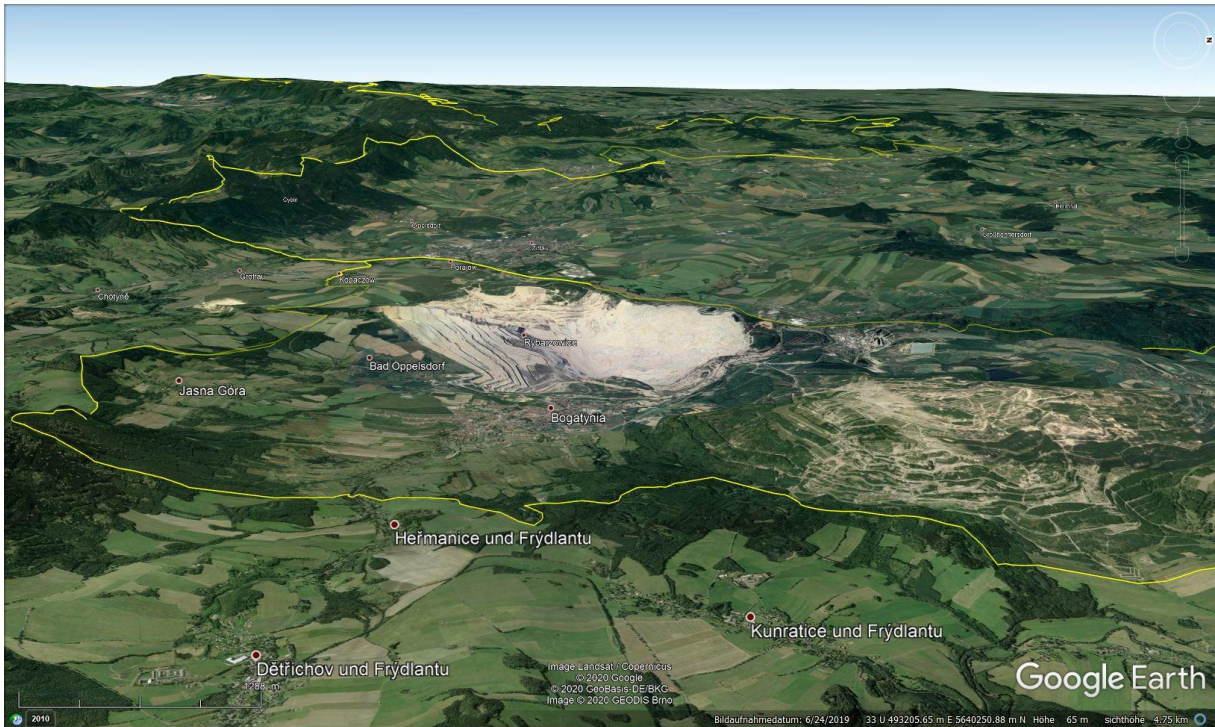
Abbildung 2 – Blick von Ost nach West. Lage des Tagebaus Turów (Bildmitte) und der zugehörigen Außenkippe (rechts davor); im Hintergrund das Zittauer Becken und links davon die Zittauer Berge. (Staatsgrenzen: gelbe Linien) (Bildquelle: Google Earth)

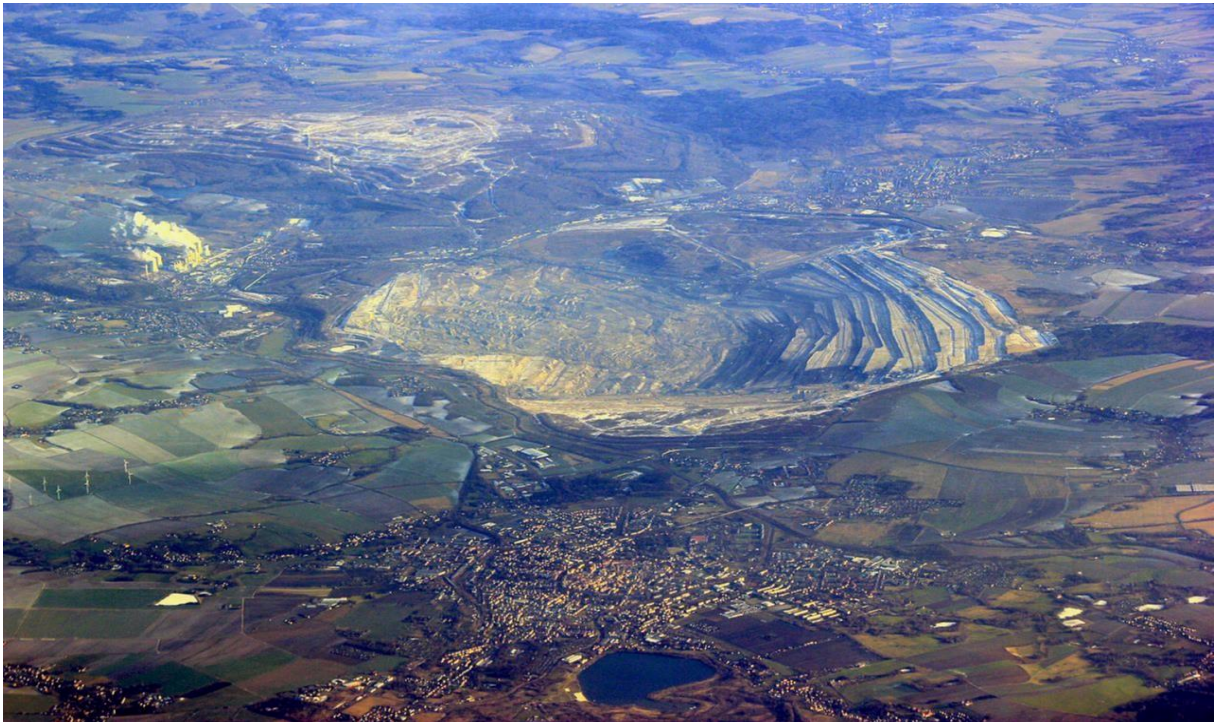
Abbildung 3 – Blick von West nach Ost. Vordergrund: Olbersdorfer See und Kreisstadt Zittau mit Grenzfluss Neiße; Bildmitte: Tagebau Turów, mit großflächig abgerutschter Innenkippe (links) und voranschreitendem Abbau (rechts). Hintergrund rechts: Stadt Bogatynia, links: Abraum-Außenkippe und Aschenhalde sowie Kraftwerk Turów (links davor).

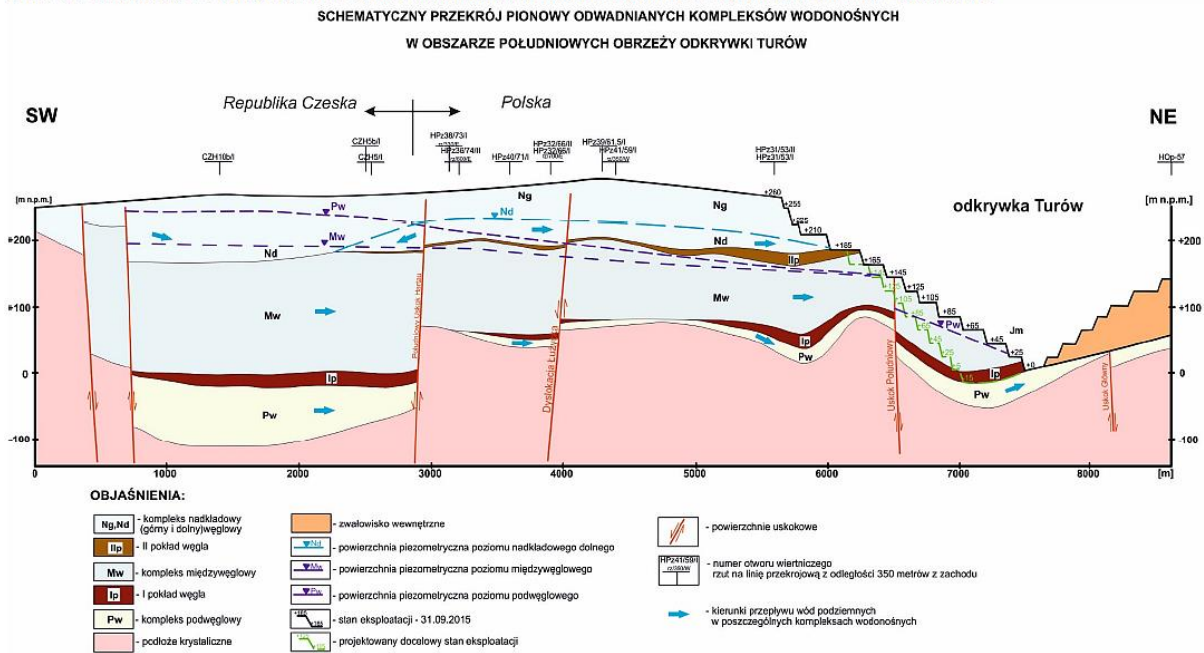
Rysunek 22 Schematyczny przekrój hydrogeologiczny odwadnianych kompleksów wodonosnych w obszarze południowych obrzeży odkrywki Turów

Abbildung 7 – Hydrogeologische Stockwerke und Bezeichnungen für die Grundwasserleiter in Polen. (Nach PGE, 2019)

Der schematische Schnitt (Abbildung 7) zeigt die Grundwasserstockwerke mit den in Polen verwendeten Bezeichnungen (Kürzel).

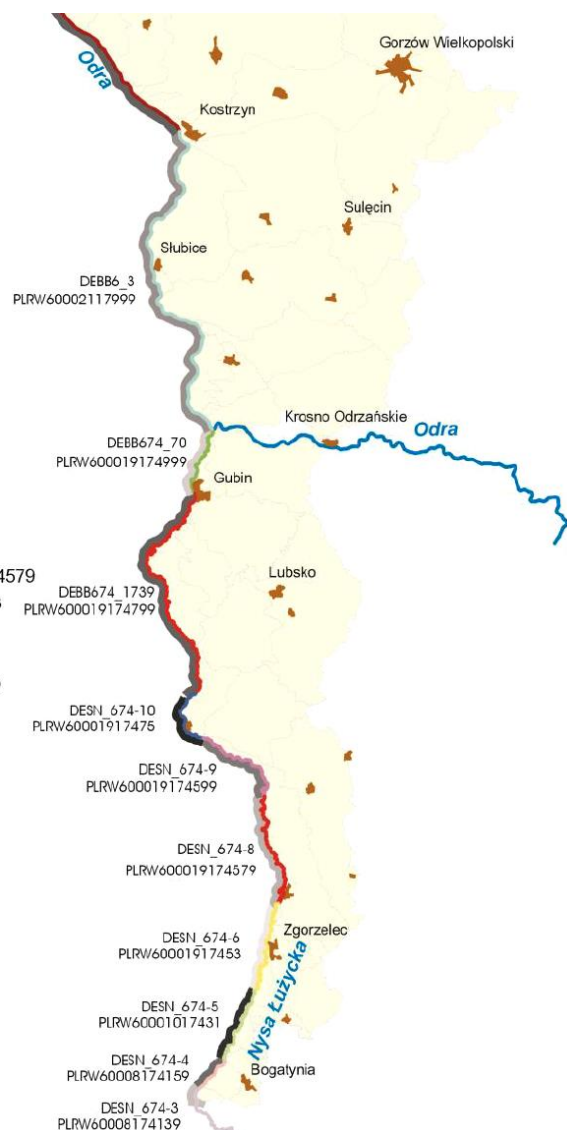
Abbildung 12 – Lage und (deutsche bzw. polnische) Bezeichnungen der Wasserkörper der Fließgewässer entlang der Lausitzer Neiße. Nach einer Abbildung in Arbeitsgruppe W2 (2018).

Die weitere administrative Unterteilung der Lausitzer Neiße in „Wasserkörper“ ist in Abbildung 12 dargestellt.

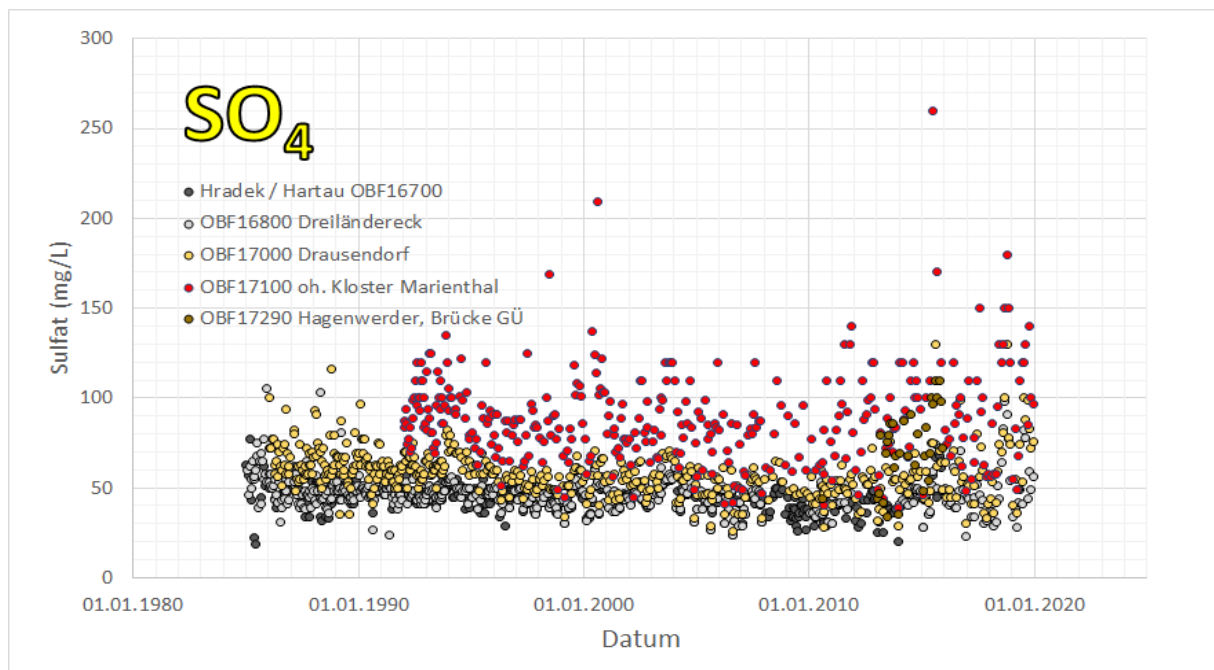
Abbildung 14 – Sulfatkonzentrationen an fünf Messstellen der Lausitzer Neiße.
Datenquelle: LfULG (2020c)

In Abbildung 14 ist die zeitliche Entwicklung der Sulfatkonzentrationen in der Neiße dargestellt. Flussabwärts vom Tagebau Turów (Messstelle Kloster Marienthal) sind regelmäßig deutlich höhere Sulfatkonzentrationen festzustellen als an den flussaufwärts gelegenen Stationen.

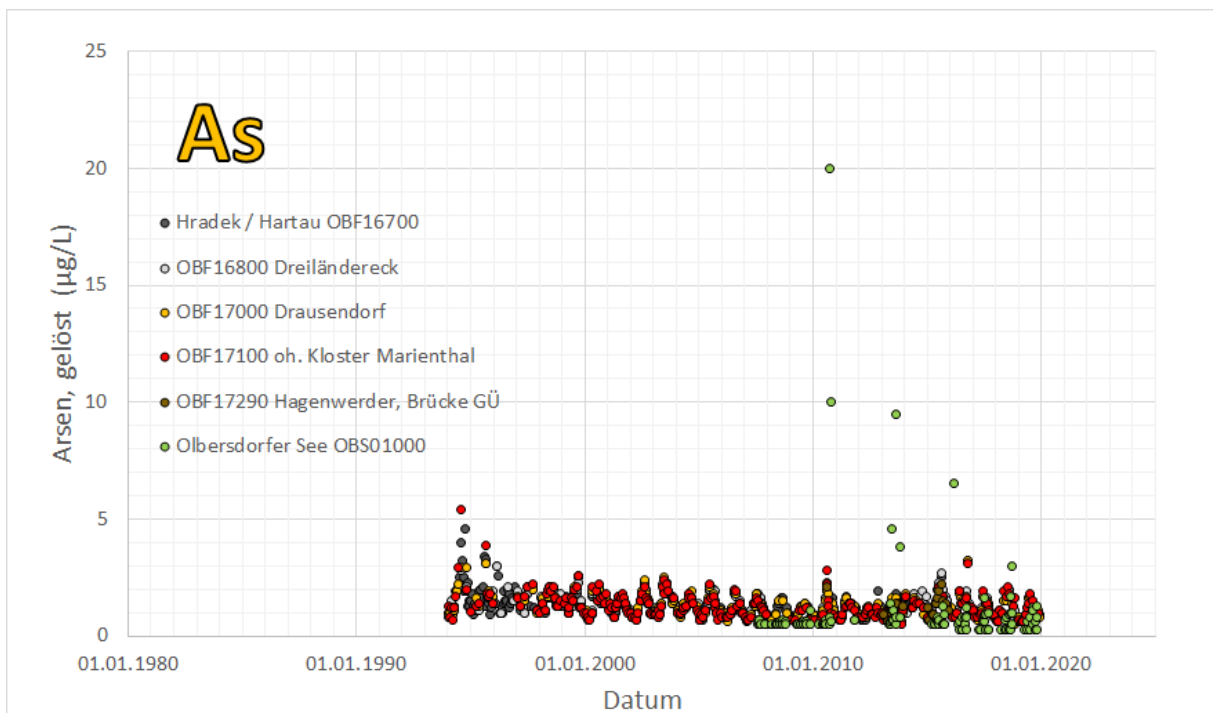
Abbildung 19 – Konzentrationen von gelöstem Arsen an verschiedenen Gütemessstellen.
 Datenquelle: LfULG (2020c)

Die Konzentrationen von gelöstem **Arsen** (Abbildung 19) liegen in der Neiße konstant unter 2 bis 3 µg/L As. Der Grenzwert der Trinkwasserverordnung ist 10 µg/L As. Allerdings fällt der

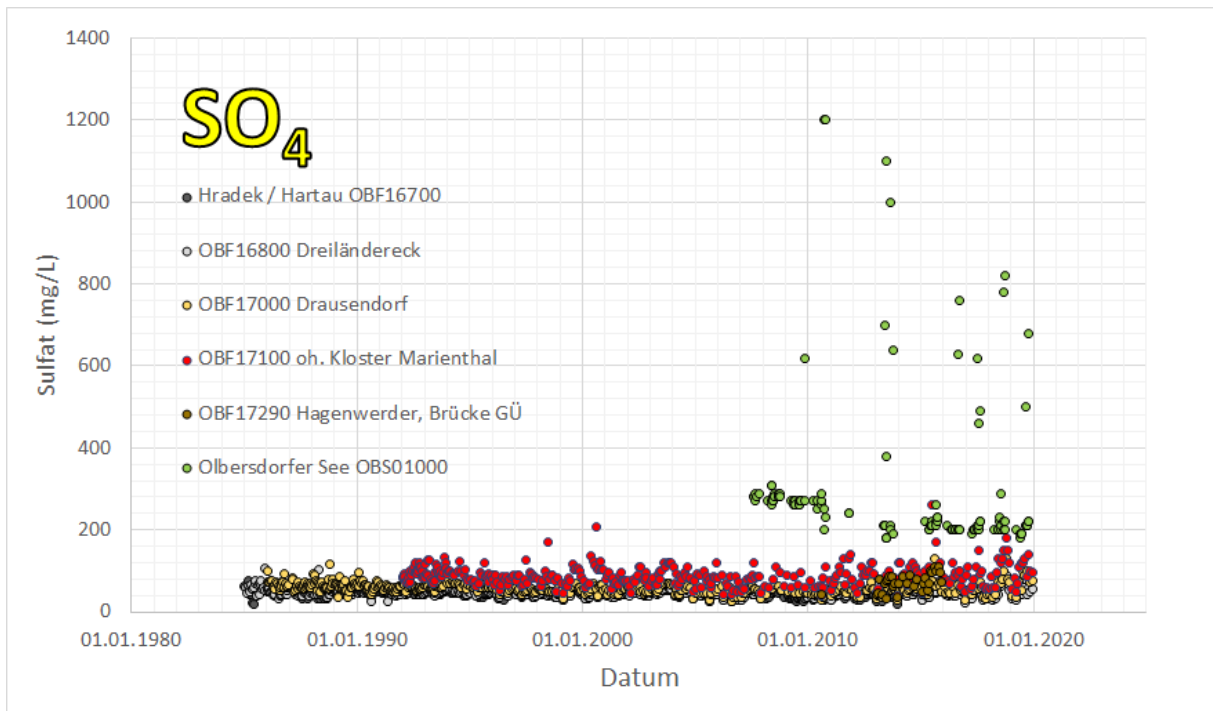
Abbildung 27 – Sulfatkonzentrationen im Olbersdorfer See und an fünf Messstellen der Lausitzer Neiße. (Vgl. auch Abbildung 14). Datenquelle: LfULG (2020c)

Die Abbildungen 27 bis 30 zeigen deutlich den Einfluss der Pyrit-Oxidation auf die Wasserqualität. Die Konzentrationen von Sulfat, gelöstem Eisen und auch von gelöstem Calcium des Olbersdorfer Sees liegen weit oberhalb der Werte des Flusswassers der Neiße. Die pH-Werte sind teilweise etwas alkalischer, teilweise aber erheblich saurer als in der Neiße. Interessant sind auch die erhöhten Calcium-Konzentrationen, die auf Neutralisations-Reaktionen der gebildeten Säure mit Kalk (CaCO_3) zurückzuführen sind. Da Kalk von Natur aus kein wesentlicher Bestandteil der Tertiären Sedimente des Zittauer Beckens ist, ist zu vermuten, dass die Wasserqualität im Olbersdorfer See durch Kalkzugaben künstlich kontrolliert werden muss. Allerdings konnten hierzu keine expliziten Angaben recherchiert werden. In dem Gebiet finden jedoch Kalkungen der Waldgebiete statt (saechsische.de, 2019).

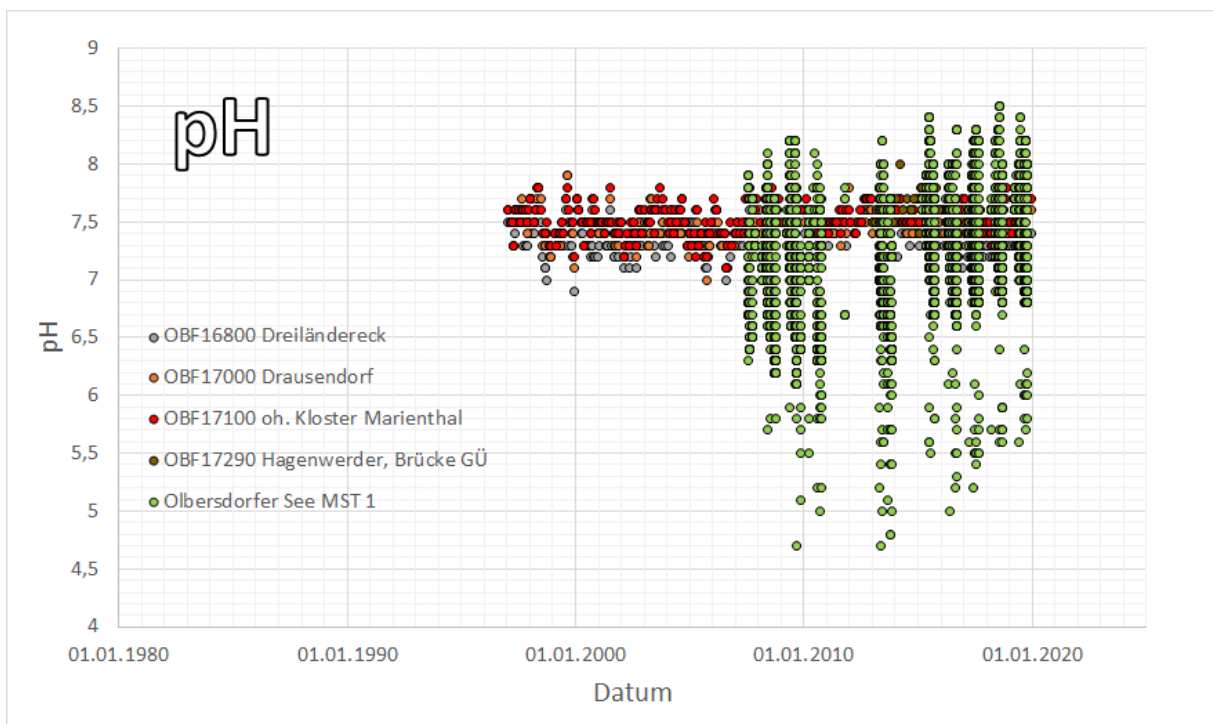
Abbildung 28 – pH-Werte (Feldmessungen) im Olbersdorfer See und an fünf Messstellen der Lausitzer Neiße. (Vgl. auch Abbildung 25). Datenquelle: LfULG (2020c)

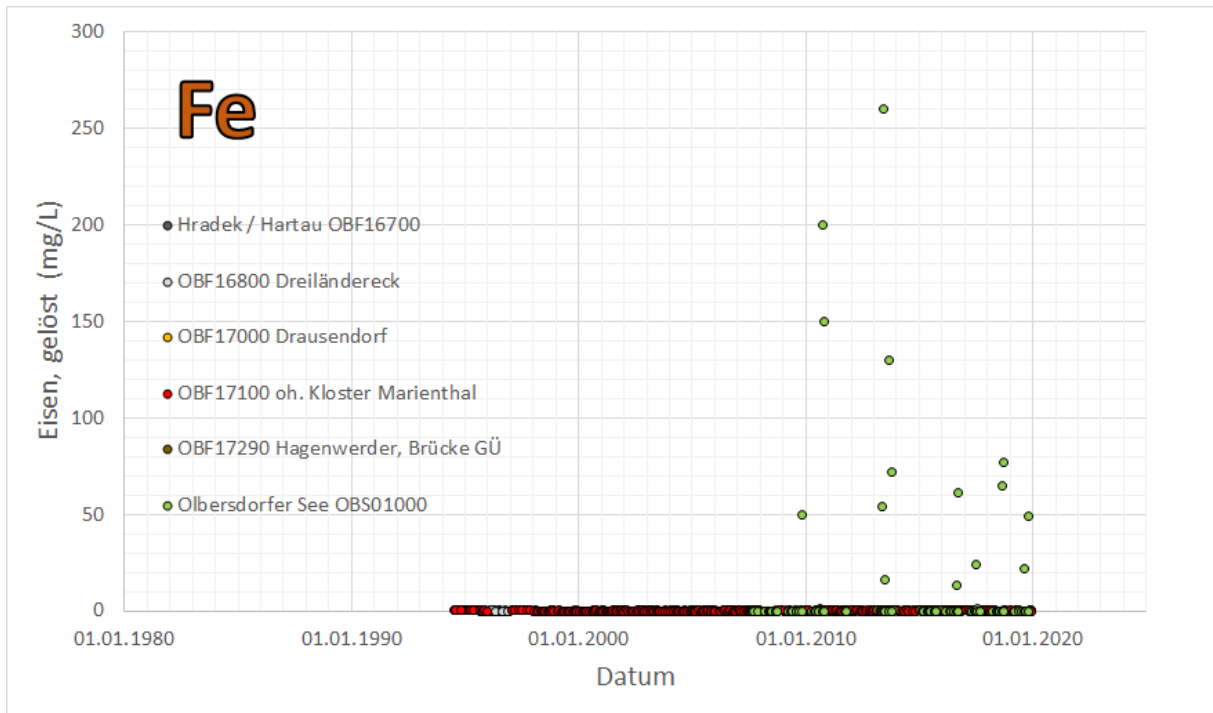
Abbildung 29 – Eisen-Konzentrationen im Olbersdorfer See und an fünf Messstellen der Lausitzer Neiße. Datenquelle: LfULG (2020c)

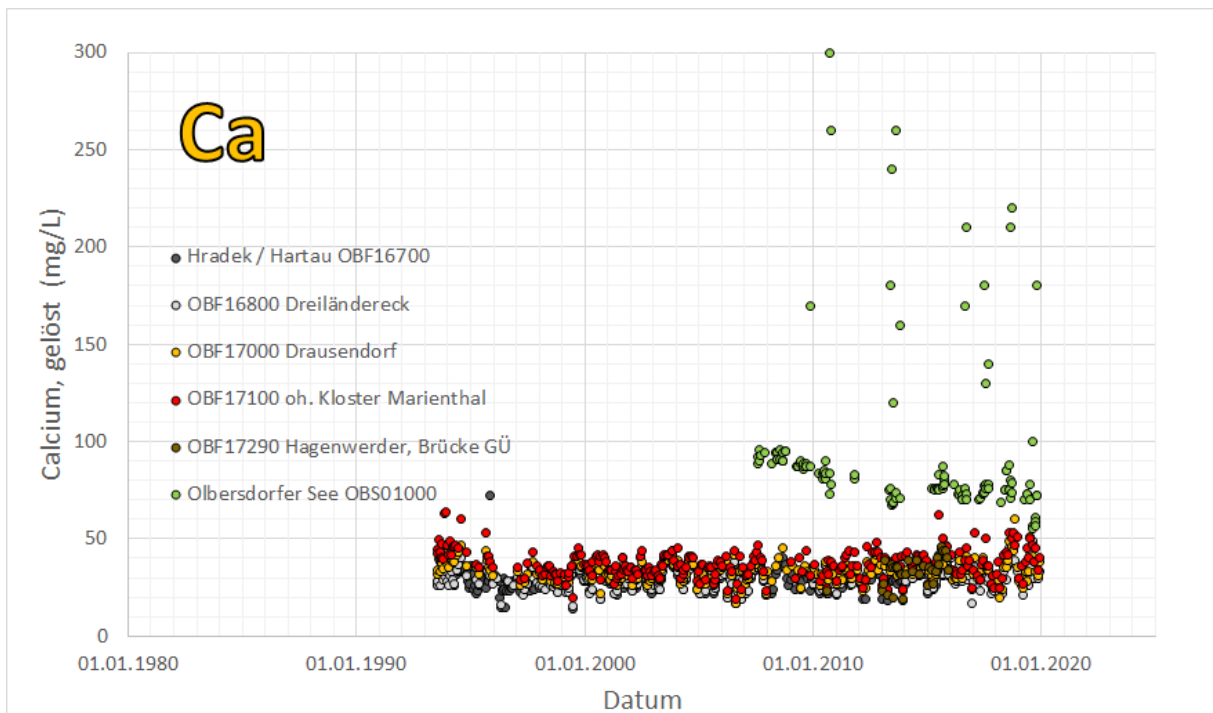
Abbildung 30 – Calcium-Konzentrationen im Olbersdorfer See und an fünf Messstellen der Lausitzer Neiße. Datenquelle: LfULG (2020c)

Die geologischen Substrate des Olbersdorfer Sees dürften sich nicht wesentlich von denen des Tagebaus Turów unterscheiden. Der Olbersdorfer See kann insofern als Modell für die Entwicklung eines zukünftigen Restsees im Tagebau Turów in Betracht gezogen werden, auch wenn seine Dimensionen wesentlich kleiner sind und seine Entfernung zur Neiße größer ist.

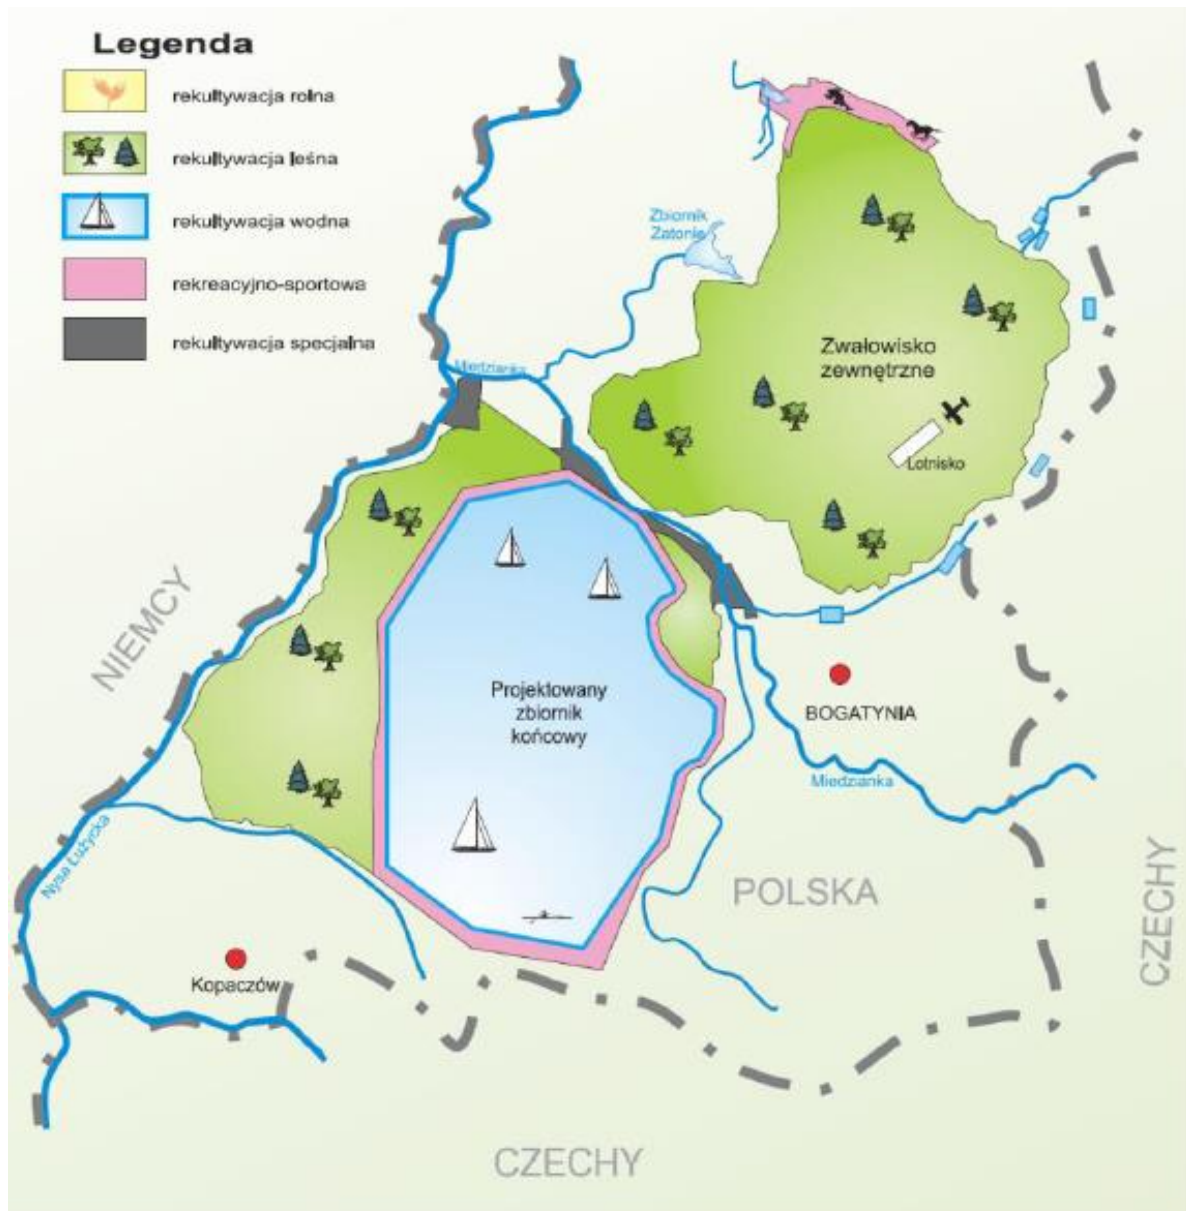
Abbildung 31 – Lage und Ausdehnung eines möglichen Sees nach Flutung und Rekultivierung des Tagebaus Turów. Aus Bartholomäus (2018)

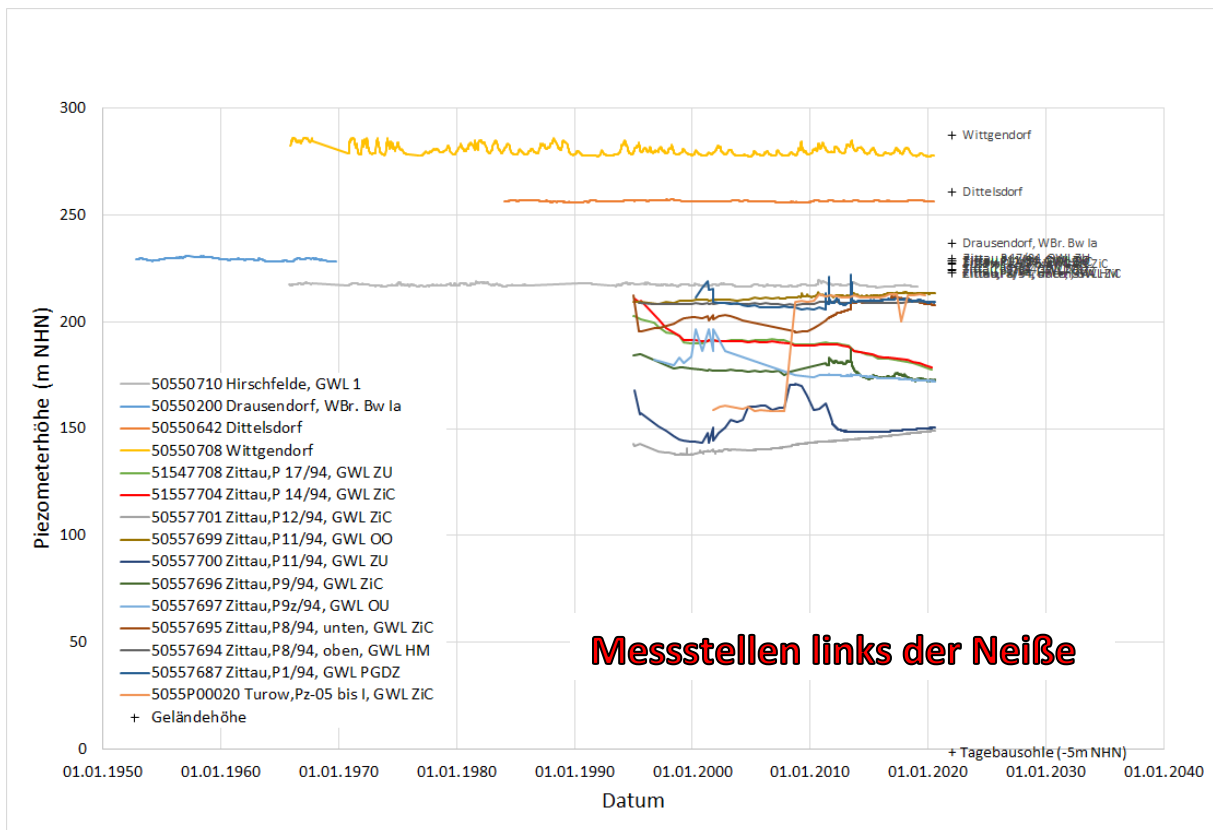
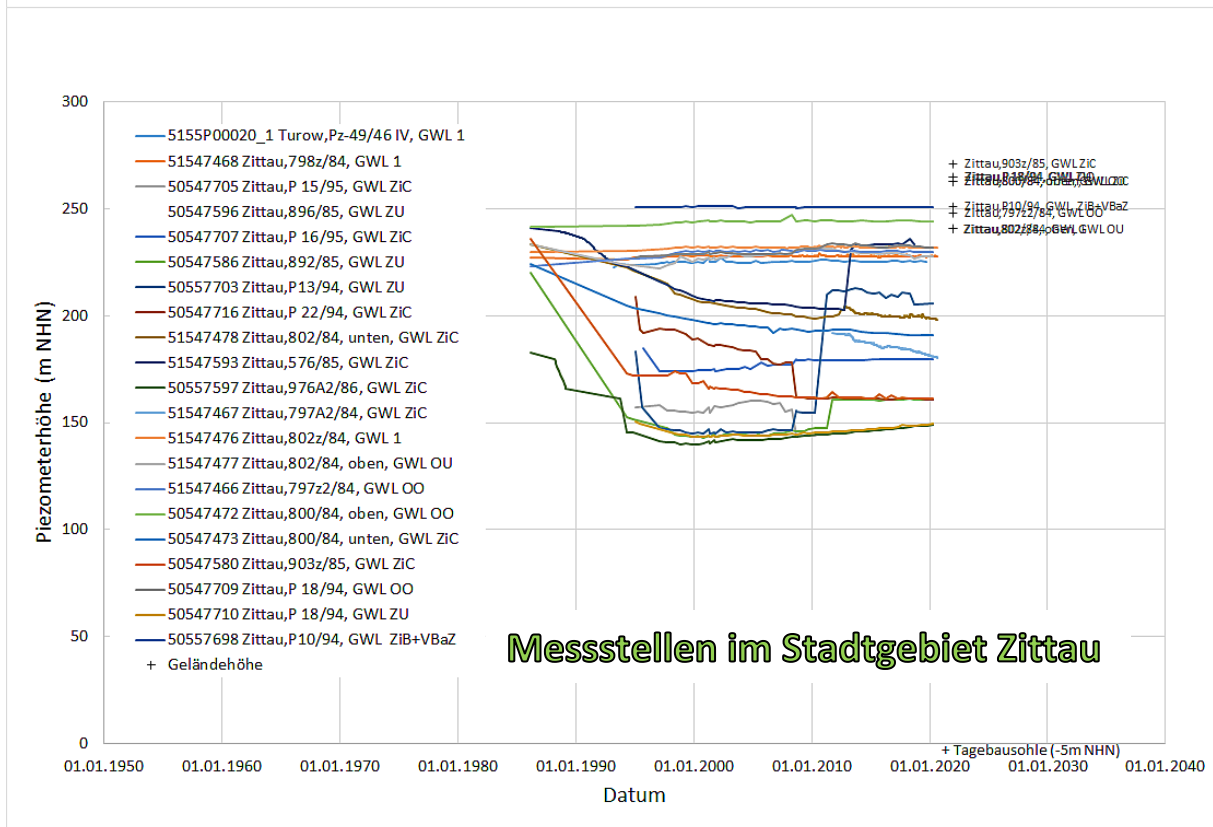
Abbildung 35 – Vergleich verschiedener Grundwasser-Ganglinien ausgewählter Piezometer, bezogen auf NHN. + Symbole bezeichnen die Ortshöhen. Ortslagen der Piezometer Vgl. Abbildung 34. (Nach LfULG, 2020c)

Die ältesten Daten zu Grundwasserständen in den Quartären Grundwasserleitern reichen bis 1952 zurück. In den beiden Diagrammen in Abbildung 35 kann man deutliche Unterschiede im Verhalten der Ganglinien erkennen: Die oberen Ganglinien-Scharen repräsentieren entweder Quartärmessstellen (Q) oder gehören zu den obersten Tertiär-Grundwasserleitern (GWL 1; GWL OO). Sie weisen zeitlich konstante Pegelstände aus und sind von den Sumpfungsmaßnahmen nicht erkennbar betroffen. Unterschiedliche Höhen resultieren aus verschiedenen Entfernung zur Neiße, woraus auch die unterschiedlichen Ortshöhen resultieren.

Die unteren Kurvenscharen (in beiden Diagrammen) gehören zu den tieferen Tertiären Grundwasserleitern (GWL OU; GWL ZiC; GWL ZU – Vgl. Abbildung 6) und zeigen ausgeprägte, aber je nach Ort unterschiedliche zeitliche Trends. Diese folgen der räumlichen und zeitlichen Entwicklung der Sümpfung des Tagebaus. Am Piezometer Zittau P12/94 beispielsweise, welches den Grundwasserleiter ZiC (entspricht Mw) beobachtet, waren um 1998 Absenkungen von rund 90 m zu verzeichnen. Während im Norden seit einigen Jahren bereits ein Wiederanstieg des Grundwassers beobachtet wird, findet im Süden eine weitere Absenkung statt, entsprechend dem Wandern des Tagebaus bzw. Absenkungstrichters von Nord nach Süd. Auch der Einbau der Dichtwand zwischen Neiße und Tagebaurand um 1997 macht sich in der Folgezeit durch geringere Absenkungsbeträge und teilweise auch Wiederanstiege des Grundwassers in den Tertiären Horizonten westlich der Dichtwand bemerkbar, ab 2009 zum Teil sogar sprunghaft (z.B. Turow Pz-05).

Aufgrund der geomorphologischen und geologischen Beckenlage der Stadt Zittau besteht die Möglichkeit, dass die Grundwasserleiter des Tertiärs vor Beginn der bergbaubedingten Sümpfungen artesisch gespannt waren, weil sie aus den bis 200 m höher gelegenen Bergketten gespeist werden. Die Entwicklung der Druckspiegel für die Tertiären Grundwasserleiter in der Vergangenheit ist jedoch kaum noch nachvollziehbar, weil der Zustand vor Beginn des Braunkohlenbergbaus nicht bekannt ist, die Entwicklungen während des Abbaus (in den verfügbaren Unterlagen) nicht oder nur sporadisch dokumentiert sind, und weil die Prognosen bis 2044 auf numerischen Modellen des Betreibers beruhen, von denen nur ausgewählte und schlecht beschriebene/übersetzte Berechnungsergebnisse (Karten), mit nicht nachprüfbaren Annahmen in den Berechnungen, bekannt sind. Beispielsweise sind in den berechneten Karten für die verschiedenen Grundwasserstockwerke jeweils unterschiedliche tektonische Störungen im Rechenmodell angenommen worden, welche das Ergebnis aber deutlich beeinflussen können. Zuverlässig sind nur die Ganglinien der verschiedenen Piezometer in den jeweiligen Horizonten (Siehe Abbildung 35).

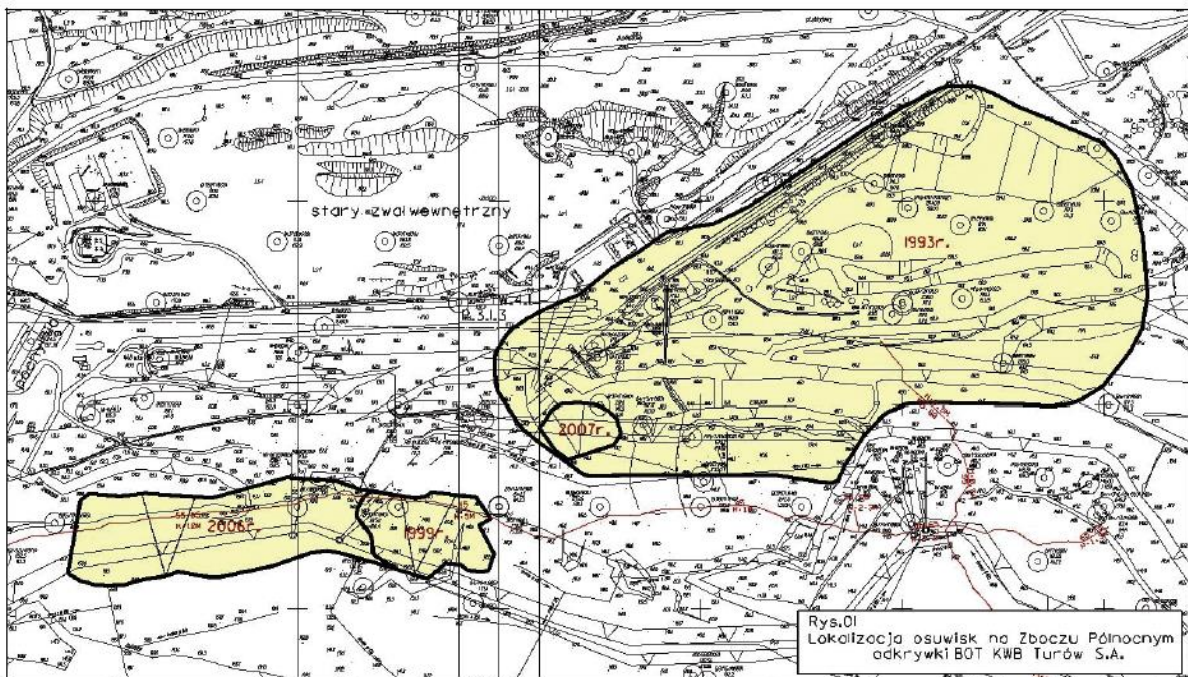
Rys. 1. Fotomapa osuwisk na Zboczu Północnym z lat 1993–2007

Abbildung 39 - Karte von Erdrutschen am Nordhang von 1993–2007, mit den jeweiligen Jahreszahlen und Rutschmassengrenzen (Aus Milkowski et al. 2008).

- 1993 – Abgleitung eines 700 m breiten Blocks an der nördlichen Abbauböschung durch Anschnitt einer hangparallel einfallenden Kohleschicht im Flöz 2, das auf durchnässten tonigen Zwischensedimenten lagerte. 1999 wurde nach einem weiteren Anschnitt eine Regeneration dieser Bewegungen beobachtet, auch weil eine hangparallele Störung nicht beachtet bzw. falsch beurteilt wurde (Milkowski et al. 2008). (Siehe Abbildung 39)

- 1994 – Erdbeben auf der Außenkippe der Turów Mine, mit 6 Millionen m³ die bis dahin größte Rutschung. (Milkowski et al. 2008; Bazarnik, 2018)
- 14. Oktober 2006 – Rutschung im Westteil der nördlichen Abbau-Böschung, mit einem Volumen von 532.000 m³ und einer Ausdehnung von 26.600 m². Als Ursache wird der Einschnitt eines Entwässerungsgrabens genannt, der zum Abgleiten eines Flözblocks entlang einer mit 7 Grad zum Tagebau geneigten Trennfläche führte. (Milkowski et al. 2008) (Siehe Abbildung 39)

- Juni 2007 – An der nördlichen Böschung wurden Bewegungen registriert, die auf eine Regenerierung der Gleitflächen aus dem Jahr 1993 zurückgeführt wurden. Der erwartete Erdbeben mit einer Fläche von 2400 m² und einer Kubatur von etwa 10.000 m³ in dieser Region ist am 21. August 2007 eingetreten. Ein Teil der Vorräte wurde aufgegeben und das Gebiet zur Sperrzone erklärt. (Milkowski et al., 2008) (Siehe Abbildung 39)

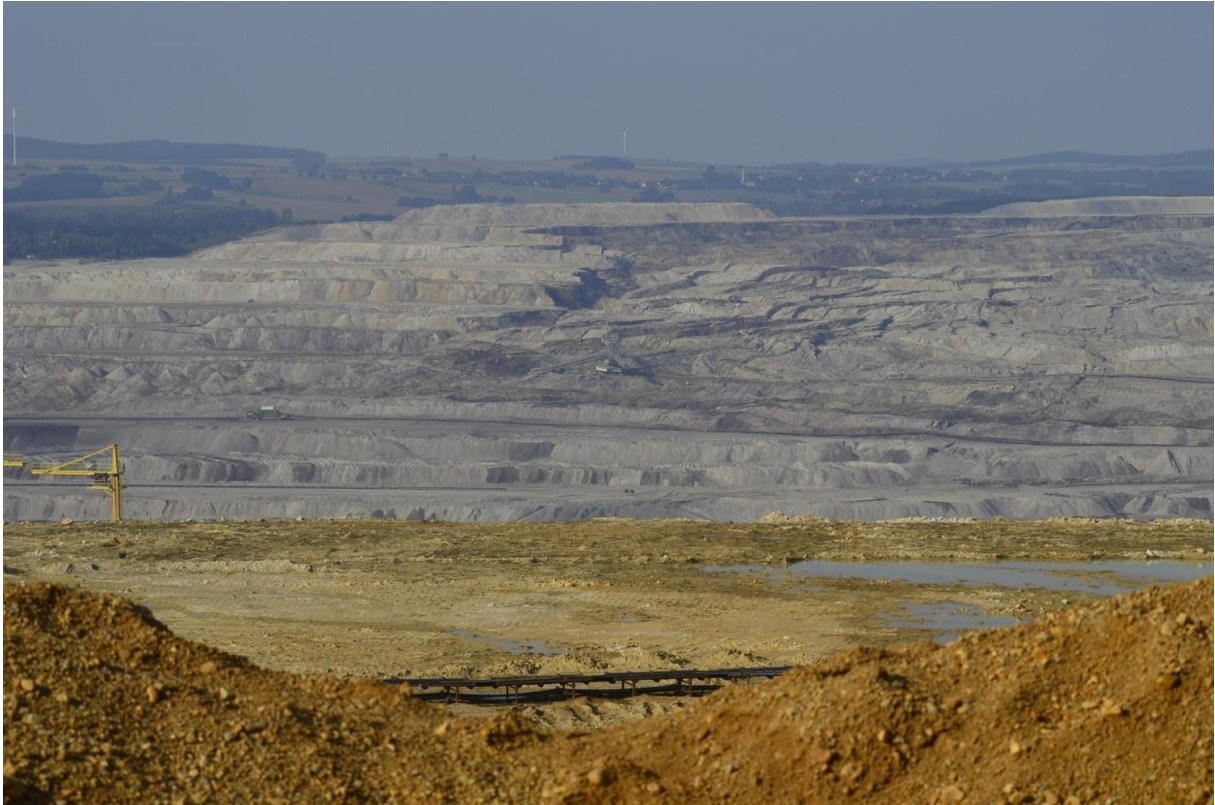
Abbildung 40 – Erdrutsch auf der Innenkippe der Turów Mine, 2016. (Aus Zgorzelec – Naszemiasto, 2016)

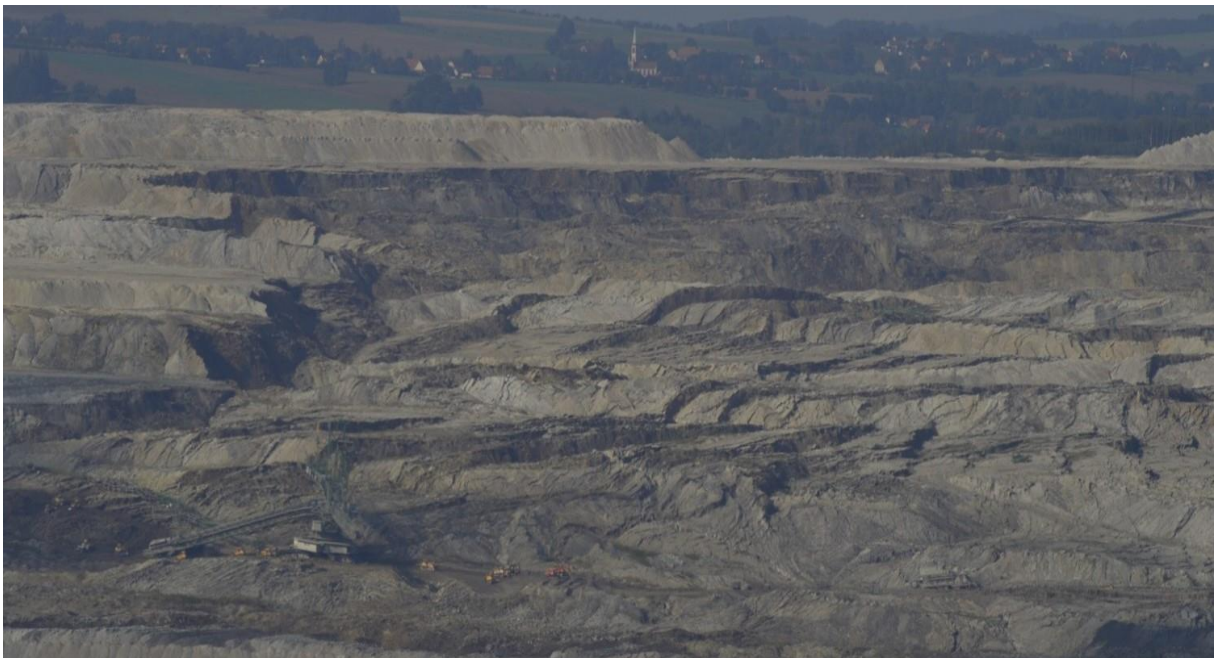
Abbildung 41 – Erdrutsch auf der Innenkippe der Turów Mine, 2016. Nahansicht, wie Abbildung 40 (Aus Zgorzelec – Naszemiasto, 2016)

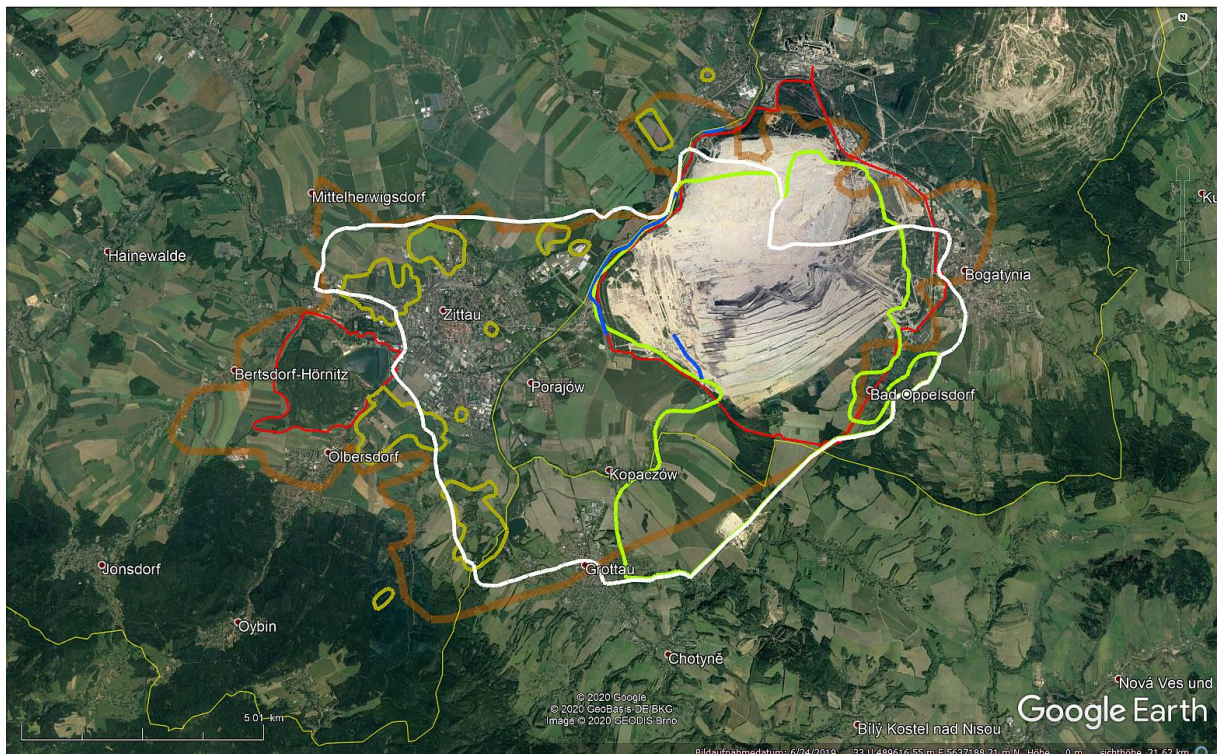
Abbildung 42 – Ausdehnung des Absenkungstrichters über den Tertiär-Grundwasserleitern (weiß) und Gebiete mit unterirdischen Hohlräumen (senfgelb), gemäß §8 Sächsische Hohlraumverordnung. Weitere Legende vgl. Abbildung 33. (Quellen: Sächsisches Oberbergamt, 2020; Krasnicki, 2020; PGE, 2019; Google Earth)

Der Altbergbau im Raum von Zittau ist in nachfolgender Karte (Abbildung 42) dargestellt. Man erkennt, dass die alten Untertage-Abbaue lokal eng begrenzt sind und hauptsächlich in der Peripherie des Stadtgebietes und am Rande des Entwässerungsgebiets der Tertiär-Aquifere liegen. Ihre Schadensbilder (Erdfälle) unterscheiden sich deutlich von den Bodensenkungen infolge der Aquifer-Entwässerung, die gleichmäßiger und flächenhaft auftreten und zum Rande des Absenkungstrichters auslaufen.

Beide Ursachen für Bodensenkungen - Altbergbau und Entwässerung der Aquifere - sollten sich daher gut voneinander trennen lassen. Aufgrund der räumlichen Ausdehnung des Absenkungstrichters (weiße Umrandung in Abbildung 42) nach SW und W liegen die von Bodensenkungen betroffenen Bereiche zu großen Teilen auf tschechischem und deutschem Gebiet, wobei insbesondere der deutsche Teil hauptsächlich bebautes Gebiet der Stadt Zittau umfasst. Wegen der stärkeren Entwässerung der tiefen Aquifere nördlich der Hauptverwerfung (s.o.) ist die Nordstadt Zittaus vermutlich am stärksten von Bodensenkungen betroffen.
